RUBELE, L.GE B.

0710

Descrizione prestazionale dell'intervento

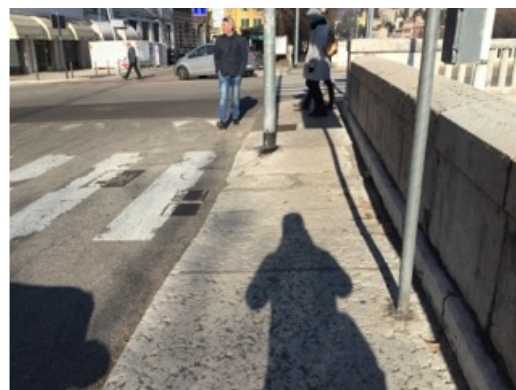
Foto del rilievo

Criticità

Inadeguatezza di segnalazione tattile per non vedenti

Intercettazione dell'attraversamento pedonale attraverso la **collocazione di adeguata segnaletica tattile sul marciapiede**.
Se non vi è semaforo, sarà sufficiente sbarrare il marciapiede, all'altezza del centro della zona zebra, con il Codice di DIREZIONE RETTILINEA che terminerà 40 cm prima del confine fra scivolo e zona carrabile con il Codice di PERICOLO VALICABILE che deve coprire tutta la luce dello scivolo.

Materiale suggerito: **Tipo LogesVetEvolution**
