# MASSALONGO, VIA A.

**0800**

## Descrizione prestazionale dell'intervento

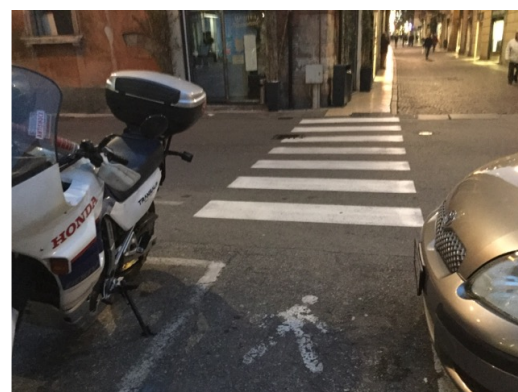
## Foto del rilievo

**Assenza di attraversamento**  
pedonale a raso

**Nuova realizzazione** di attraversamento pedonale **a raso**, tramite adeguamento dei raccordi al percorso pedonale esistente e inserimento di segnaletica tattile a pavimento (segnale pericolo valicabile) ad evidenziare la delimitazione tra sede pedonale e carrabile; realizzazione di zebraure di larghezza minima 250 cm. La pavimentazione utilizzata nell'attraversamento, sarà la medesima già presente.

Occorre fare una buona rasatura della finitura superficiale per evitare di creare altre criticità sulla pavimentazione derivanti da diverse sovrapposizioni di bitume, pessimi raccordi con l'impiantistica sotterranea.
