RUBELE, L.GE B.

0714

Descrizione prestazionale dell'intervento

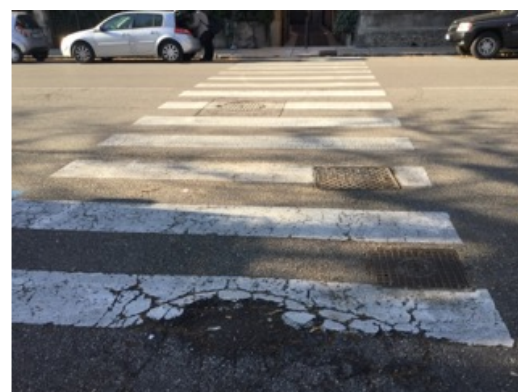
Foto del rilievo

Criticità

Assenza di attraversamento
pedonale a raso

Nuova realizzazione di attraversamento pedonale **a raso**, tramite adeguamento dei raccordi al percorso pedonale esistente e inserimento di segnaletica tattile a pavimento (segnale pericolo valicabile) ad evidenziare la delimitazione tra sede pedonale e carrabile; realizzazione di zebraure di larghezza minima 250 cm. La pavimentazione utilizzata nell'attraversamento, sarà la medesima già presente.

Occorre fare una buona rasatura della finitura superficiale per evitare di creare altre criticità sulla pavimentazione derivanti da diverse sovrapposizioni di bitume, pessimi raccordi con l'impiantistica sotterranea.
