SOTTORIVA, VIA

0781

Descrizione prestazionale dell'intervento

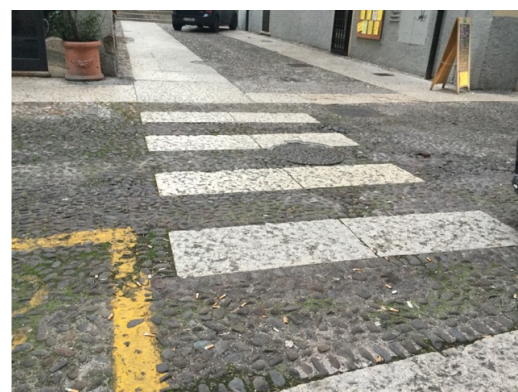
Foto del rilievo

Criticità

Inadeguatezza di segnalazione tattile per non vedenti

Ambo i lati dell'attraversamento.

Intercettazione dell'attraversamento pedonale attraverso la **collocazione di adeguata segnaletica tattile sul marciapiede**.
Se non vi è semaforo, sarà sufficiente sbarrare il marciapiede, all'altezza del centro della zona zebra, con il Codice di DIREZIONE RETTILINEA che terminerà 40 cm prima del confine fra scivolo e zona carrabile con il Codice di PERICOLO VALICABILE che deve coprire tutta la luce dello scivolo.

Materiale suggerito: **Tipo LogesVetEvolution**
