LIBERA, VIA

0803

Descrizione prestazionale dell'intervento

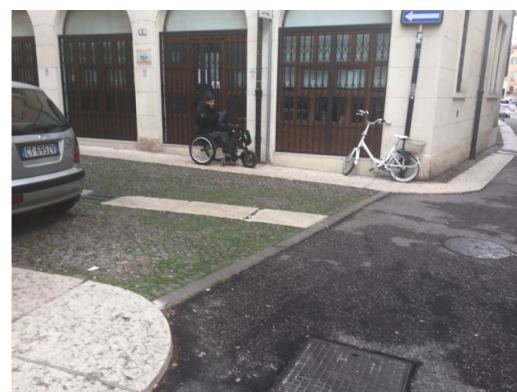
Foto del rilievo

Criticità

Assenza di attraversamento
pedonale a raso

Nuova realizzazione di attraversamento pedonale **a raso**, tramite adeguamento dei raccordi al percorso pedonale esistente e inserimento di segnaletica tattile a pavimento (segnale pericolo valicabile) ad evidenziare la delimitazione tra sede pedonale e carrabile; realizzazione di zebrature di larghezza minima 250 cm. La pavimentazione utilizzata nell'attraversamento, sarà la medesima già presente.

Occorre fare una buona rasatura della finitura superficiale per evitare di creare altre criticità sulla pavimentazione derivanti da diverse sovrapposizioni di bitume, pessimi raccordi con l'impiantistica sotterranea.
