CADREGA, VIA

0826

Descrizione prestazionale dell'intervento

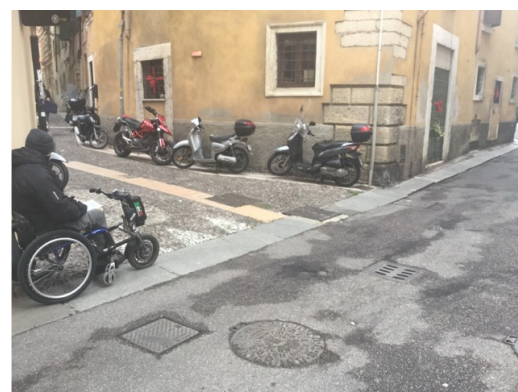
Foto del rilievo

Criticità

Assenza di attraversamento
pedonale a raso

Nuova realizzazione di attraversamento pedonale **a raso**, tramite adeguamento dei raccordi al percorso pedonale esistente e inserimento di segnaletica tattile a pavimento (segnale pericolo valicabile) ad evidenziare la delimitazione tra sede pedonale e carrabile; realizzazione di zebraure di larghezza minima 250 cm. La pavimentazione utilizzata nell'attraversamento, sarà la medesima già presente.

Occorre fare una buona rasatura della finitura superficiale per evitare di creare altre criticità sulla pavimentazione derivanti da diverse sovrapposizioni di bitume, pessimi raccordi con l'impiantistica sotterranea.

Materiale suggerito: **Ciottolato**
