S. FERMO CORTALTA, V.LO

0809

Descrizione prestazionale dell'intervento

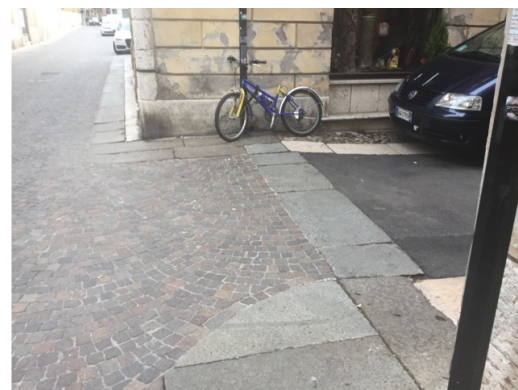
Foto del rilievo

Criticità

Assenza di attraversamento
pedonale a raso

Nuova realizzazione di attraversamento pedonale **a raso**, tramite adeguamento dei raccordi al percorso pedonale esistente e inserimento di segnaletica tattile a pavimento (segnale pericolo valicabile) ad evidenziare la delimitazione tra sede pedonale e carrabile; realizzazione di zebrature di larghezza minima 250 cm. La pavimentazione utilizzata nell'attraversamento, sarà la medesima già presente.

Occorre fare una buona rasatura della finitura superficiale per evitare di creare altre criticità sulla pavimentazione derivanti da diverse sovrapposizioni di bitume, pessimi raccordi con l'impiantistica sotterranea.
