# SOLE, VIA

# 0815

## Descrizione prestazionale dell'intervento

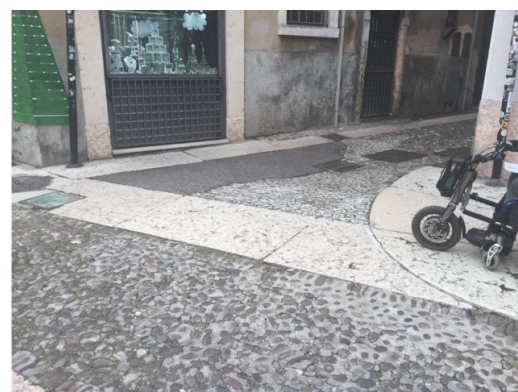
## Foto del rilievo

**Assenza di attraversamento**  
pedonale a raso

**Nuova realizzazione** di attraversamento pedonale **a raso**, tramite adeguamento dei raccordi al percorso pedonale esistente e inserimento di segnaletica tattile a pavimento (segnale pericolo valicabile) ad evidenziare la delimitazione tra sede pedonale e carrabile; realizzazione di zebraure di larghezza minima 250 cm. La pavimentazione utilizzata nell'attraversamento, sarà la medesima già presente.

Occorre fare una buona rasatura della finitura superficiale per evitare di creare altre criticità sulla pavimentazione derivanti da diverse sovrapposizioni di bitume, pessimi raccordi con l'impiantistica sotterranea.
