ERBE, P.ZZA DELLE

0893

Descrizione prestazionale dell'intervento

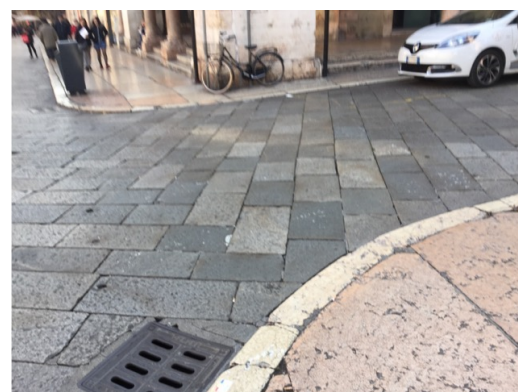
Foto del rilievo

Criticità

Assenza di attraversamento
pedonale a raso

Nuova realizzazione di attraversamento pedonale **a raso**, tramite adeguamento dei raccordi al percorso pedonale esistente e inserimento di segnaletica tattile a pavimento (segnale pericolo valicabile) ad evidenziare la delimitazione tra sede pedonale e carrabile; realizzazione di zebraure di larghezza minima 250 cm. La pavimentazione utilizzata nell'attraversamento, sarà la medesima già presente.

Occorre fare una buona rasatura della finitura superficiale per evitare di creare altre criticità sulla pavimentazione derivanti da diverse sovrapposizioni di bitume, pessimi raccordi con l'impiantistica sotterranea.

Materiale suggerito: **Trachite**
