# SOLE, VIA

# 0820

## Descrizione prestazionale dell'intervento

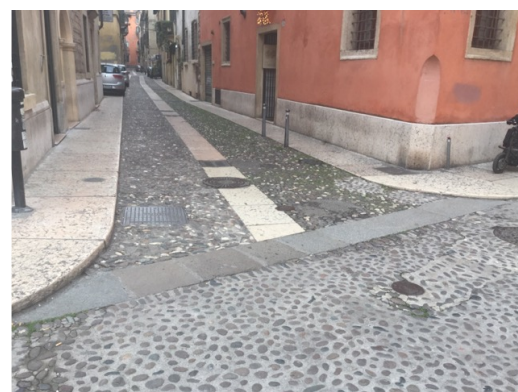
## Foto del rilievo

**Assenza di attraversamento**  
pedonale a raso

**Nuova realizzazione** di attraversamento pedonale **a raso**, tramite adeguamento dei raccordi al percorso pedonale esistente e inserimento di segnaletica tattile a pavimento (segnale pericolo valicabile) ad evidenziare la delimitazione tra sede pedonale e carrabile; realizzazione di zebraure di larghezza minima 250 cm. La pavimentazione utilizzata nell'attraversamento, sarà la medesima già presente.

Occorre fare una buona rasatura della finitura superficiale per evitare di creare altre criticità sulla pavimentazione derivanti da diverse sovrapposizioni di bitume, pessimi raccordi con l'impiantistica sotterranea.
