## S. ANASTASIA, C.SO

N. Intervento

**0859**

Descrizione prestazionale dell'intervento

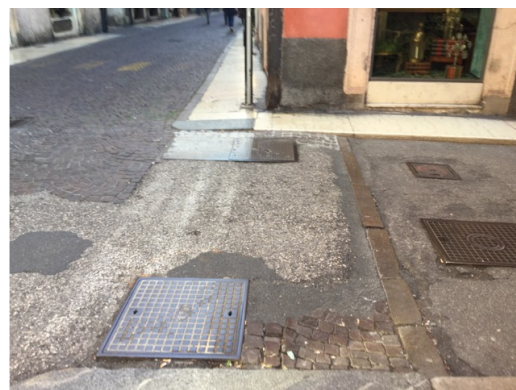
Foto del rilievo

**Assenza di attraversamento**  
pedonale a raso

Attraversamento problematico con unimportante dislivello su uno dei due lati

**Nuova realizzazione** di attraversamento pedonale **a raso**, tramite adeguamento dei raccordi al percorso pedonale esistente e inserimento di segnaletica tattile a pavimento (segnale pericolo valicabile) ad evidenziare la delimitazione tra sede pedonale e carrabile; realizzazione di zebrature di larghezza minima 250 cm. La pavimentazione utilizzata nell'attraversamento, sarà la medesima già presente.

Occorre fare una buona rasatura della finitura superficiale per evitare di creare altre criticità sulla pavimentazione derivanti da diverse sovrapposizioni di bitume, pessimi raccordi con l'impiantistica sotterranea.

Materiale suggerito: **Porfido cubetto 8x8**
