S. PIETRO MARTIRE, VIA

N. Intervento

0849

Descrizione prestazionale dell'intervento

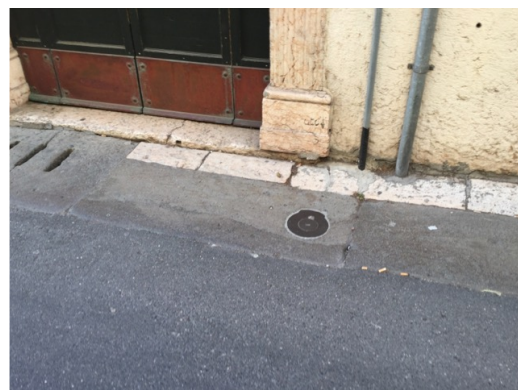
Foto del rilievo

Criticità

Presenza di sconnessioni, buche isolate, deformazioni della pavimentazione esistente, assenza di porzioni di essa.

Adeguamento della pavimentazione dissestata tramite **demolizione e rifacimento del tappetino d'usura o sostituzione di parte di essa**, con finitura tale da rendere il piano di calpestio perfettamente complanare e raccordato adeguatamente alla pavimentazione esistente.

Occorre fare una buona rasatura della finitura superficiale per evitare di creare altre criticità sulla pavimentazione per le persone con difficoltà motorie.

Materiale suggerito: **Asfalto**
