# SOLE, VIA

# 0813

Descrizione prestazionale dell'intervento

**Rialzo della sede stradale sino alla quota del cordolo del marciapiede, al fine di favorire la continuità della direzione pedonale facilitando l'attraversamento dei pedoni sull'altro lato della strada.**

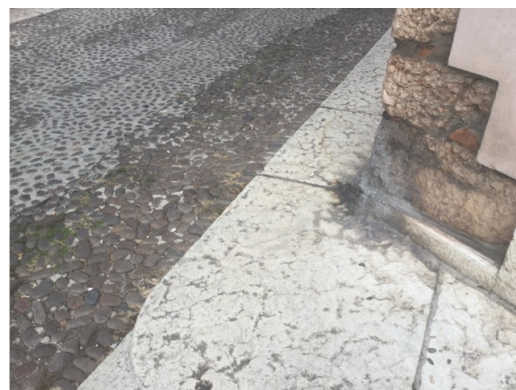
Foto del rilievo

**Marciapiede di dimensioni ridotte.**

Punto di restringimento del percorso pedonale in corrispondenza dello spigolo storico del fabbricato percorso rimanente di circa meno di 50 cm

La necessità è data dal garantire la continuità della direzione in situazioni in cui il marciapiede rialzato ha larghezze inferiori a cm. 75. La stessa soluzione si adotta anche nel caso di ingresso a vicoli ed, in ogni caso, in area Z.T.L. o pedonale.

La pavimentazione utilizzata, sarà la medesima già presente.

Occorre fare una buona rasatura della finitura superficiale per evitare di creare altre criticità sulla pavimentazione derivanti da diverse sovrapposizioni di bitume, pessimi raccordi con l'impiantistica sotterranea.

Materiale suggerito: **Ciottolato**
