ALIGHIERI, VIA D.

0886

Descrizione prestazionale dell'intervento

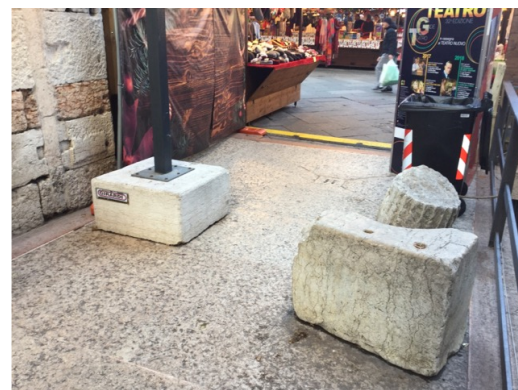
Foto del rilievo

Ostacolo costituito da **base fissa a corredo di indicazione segnaletica** o cartello pubblicitario o cartello di fermata autobus

Ostacolo costituito dall'elemento di basamento della segnaletica presente all'inizio della via si consiglia di spostare tutti gli elementi mobili da un lato

Eliminazione del supporto verticale di sostegno che costituisce ostacolo alla mobilità di chiunque utilizzi lo spazio pedonale.
