CADREGA, VIA

0828

Descrizione prestazionale dell'intervento

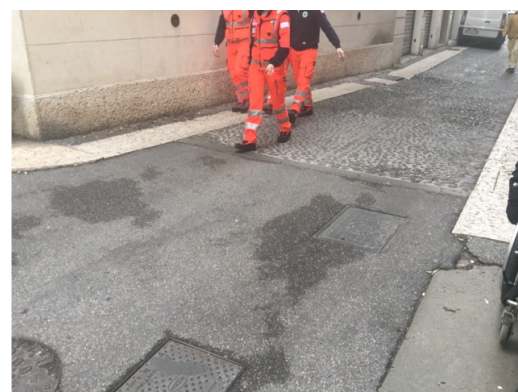
Foto del rilievo

Criticità

Assenza di attraversamento
pedonale a raso

Nuova realizzazione di attraversamento pedonale **a raso**, tramite adeguamento dei raccordi al percorso pedonale esistente e inserimento di segnaletica tattile a pavimento (segnale pericolo valicabile) ad evidenziare la delimitazione tra sede pedonale e carrabile; realizzazione di zebraure di larghezza minima 250 cm. La pavimentazione utilizzata nell'attraversamento, sarà la medesima già presente.

Occorre fare una buona rasatura della finitura superficiale per evitare di creare altre criticità sulla pavimentazione derivanti da diverse sovrapposizioni di bitume, pessimi raccordi con l'impiantistica sotterranea.
