## S. ANASTASIA, C.SO

N. Intervento

**0860**

### Descrizione prestazionale dell'intervento

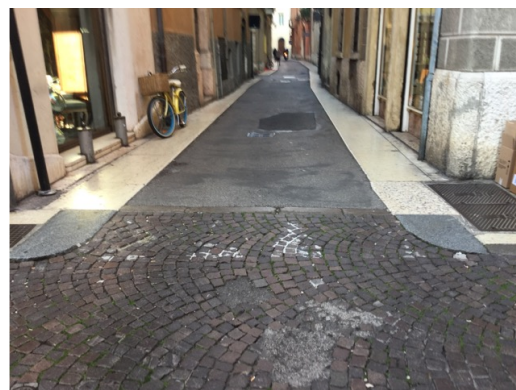
### Foto del rilievo

**Assenza di attraversamento**  
pedonale a raso

Attraversamento problematico con unimportante dislivello su uno dei due lati

**Nuova realizzazione** di attraversamento pedonale **a raso**, tramite adeguamento dei raccordi al percorso pedonale esistente e inserimento di segnaletica tattile a pavimento (segnale pericolo valicabile) ad evidenziare la delimitazione tra sede pedonale e carrabile; realizzazione di zebraure di larghezza minima 250 cm. La pavimentazione utilizzata nell'attraversamento, sarà la medesima già presente.

Occorre fare una buona rasatura della finitura superficiale per evitare di creare altre criticità sulla pavimentazione derivanti da diverse sovrapposizioni di bitume, pessimi raccordi con l'impiantistica sotterranea.

Materiale suggerito: **Porfido cubetto 8x8**
