ERBE, P.ZZA DELLE

Descrizione prestazionale dell'intervento

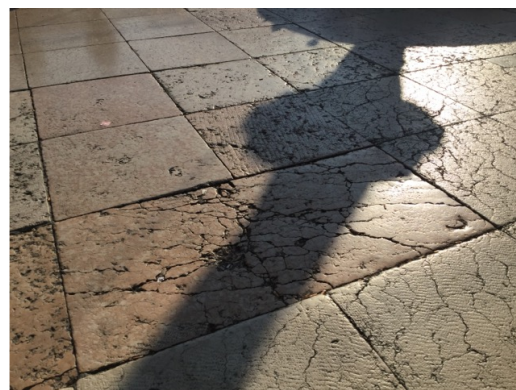
Foto del rilievo

Presenza di sconnessioni, buche isolate, deformazioni della pavimentazione esistente, assenza di porzioni di essa.

L'intervento da considerarsi un po' diffuso in tutta la piazza nel complesso ci saranno cinque o sei pietre da riposizionare

Adeguamento della pavimentazione dissestata tramite **demolizione e rifacimento del tappetino d'usura o sostituzione di parte di essa**, con finitura tale da rendere il piano di calpestio perfettamente complanare e raccordato adeguatamente alla pavimentazione esistente.

Occorre fare una buona rasatura della finitura superficiale per evitare di creare altre criticità sulla pavimentazione per le persone con difficoltà motorie.

Materiale suggerito: **Pietra di Prun**
