S. PIETRO MARTIRE, VIA

N. Intervento

0853

Descrizione prestazionale dell'intervento

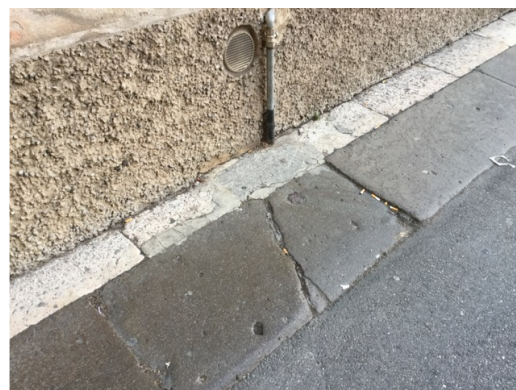
Foto del rilievo

Presenza di sconnessioni, buche isolate, deformazioni della pavimentazione esistente, assenza di porzioni di essa.

Adeguamento della pavimentazione dissestata tramite **demolizione e rifacimento del tappetino d'usura o sostituzione di parte di essa**, con finitura tale da rendere il piano di calpestio perfettamente complanare e raccordato adeguatamente alla pavimentazione esistente.

Occorre fare una buona rasatura della finitura superficiale per evitare di creare altre criticità sulla pavimentazione per le persone con difficoltà motorie.

Materiale suggerito: **Trachite**
