S. SALVATORE VECCHIO, VIA

0831

Descrizione prestazionale dell'intervento

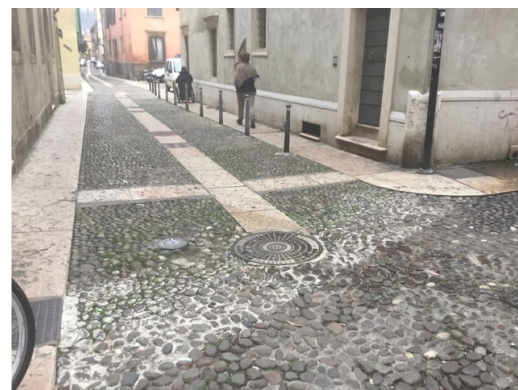
Foto del rilievo

Criticità

Assenza di attraversamento
pedonale a raso

Nuova realizzazione di attraversamento pedonale **a raso**, tramite adeguamento dei raccordi al percorso pedonale esistente e inserimento di segnaletica tattile a pavimento (segnale pericolo valicabile) ad evidenziare la delimitazione tra sede pedonale e carrabile; realizzazione di zebrature di larghezza minima 250 cm. La pavimentazione utilizzata nell'attraversamento, sarà la medesima già presente.

Occorre fare una buona rasatura della finitura superficiale per evitare di creare altre criticità sulla pavimentazione derivanti da diverse sovrapposizioni di bitume, pessimi raccordi con l'impiantistica sotterranea.

Materiale suggerito: **Ciottolato**
