## S. PIETRO MARTIRE, VIA

**0847**

### Descrizione prestazionale dell'intervento

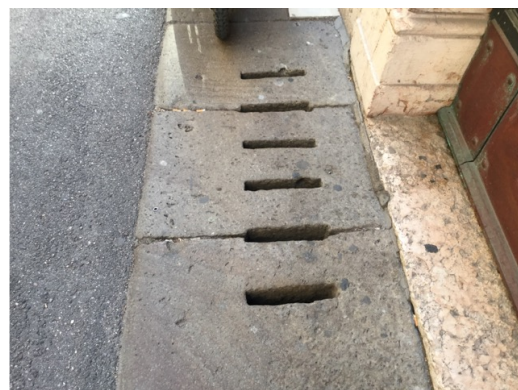
### Foto del rilievo

Caditoia inadeguata

**Sostituzione** della caditoia con nuovo manufatto che verrà incassato e reso perfettamente complanare al pavimento. La caditoia non dovrà presentare fessure tali da costituire ostacolo o pericolo rispetto a ruote, tacchi o bastoni. I vuoti non potranno essere attraversati da sfere di diametro superiore ai 20 mm (preferibilmente non superiore a 15 mm); eventuali fessure parallele dovranno essere poste in senso ortogonale alla principale direzione di marcia.

Occorre fare una buona rasatura della finitura superficiale per evitare di creare altre criticità sulla pavimentazione per le persone con difficoltà motorie.

Materiale suggerito: **Granito**
