S. PIETRO MARTIRE, VIA

N. Intervento

0846

Descrizione prestazionale dell'intervento

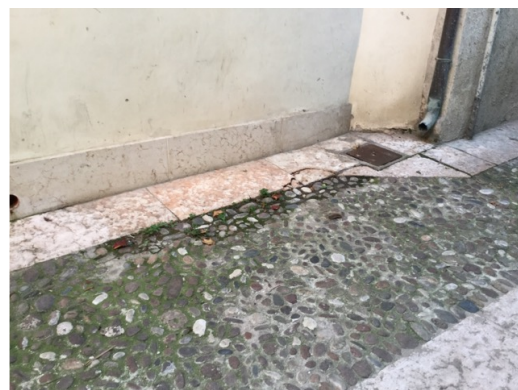
Foto del rilievo

Presenza di sconnessioni, buche isolate, deformazioni della pavimentazione esistente, assenza di porzioni di essa.

Adeguamento della pavimentazione dissestata tramite **demolizione e rifacimento del tappetino d'usura o sostituzione di parte di essa**, con finitura tale da rendere il piano di calpestio perfettamente complanare e raccordato adeguatamente alla pavimentazione esistente.

Occorre fare una buona rasatura della finitura superficiale per evitare di creare altre criticità sulla pavimentazione per le persone con difficoltà motorie.

Materiale suggerito: **Ciottolato**
