## S. PIETRO MARTIRE, VIA

N. Intervento

**0851**

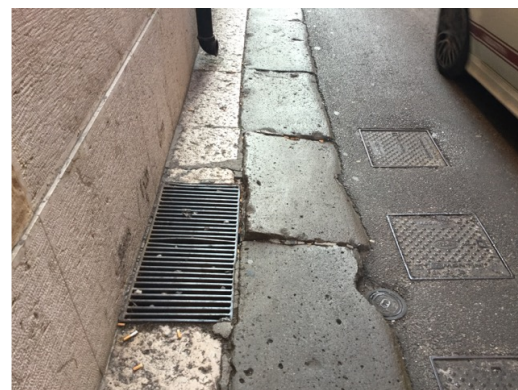
### Foto del rilievo

**Presenza di sconnessioni**, buche isolate, deformazioni della pavimentazione esistente, assenza di porzioni di essa.

Adeguamento della pavimentazione dissestata tramite **demolizione e rifacimento del tappetino d'usura o sostituzione di parte di essa**, con finitura tale da rendere il piano di calpestio perfettamente complanare e raccordato adeguatamente alla pavimentazione esistente.

Occorre fare una buona rasatura della finitura superficiale per evitare di creare altre criticità sulla pavimentazione per le persone con difficoltà motorie.

Materiale suggerito: **Trachite**
