S. PIETRO MARTIRE, VIA

N. Intervento

0852

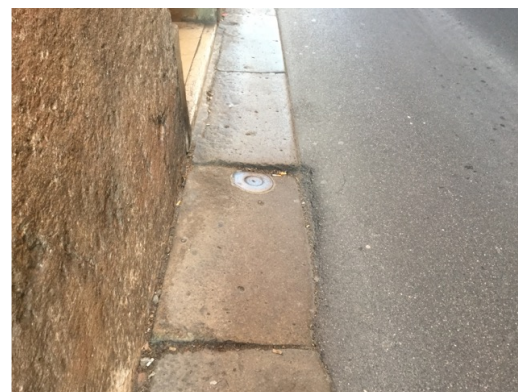
Foto del rilievo

Criticità

Presenza di sconnessioni, buche isolate, deformazioni della pavimentazione esistente, assenza di porzioni di essa.

Descrizione prestazionale dell'intervento

Adeguamento della pavimentazione dissestata tramite **demolizione e rifacimento del tappetino d'usura o sostituzione di parte di essa**, con finitura tale da rendere il piano di calpestio perfettamente complanare e raccordato adeguatamente alla pavimentazione esistente.

ATTENZIONE !

Occorre fare una buona rasatura della finitura superficiale per evitare di creare altre criticità sulla pavimentazione per le persone con difficoltà motorie.

Materiale suggerito: **Trachite**
