CHIAVICA, P.TTA

0837

Descrizione prestazionale dell'intervento

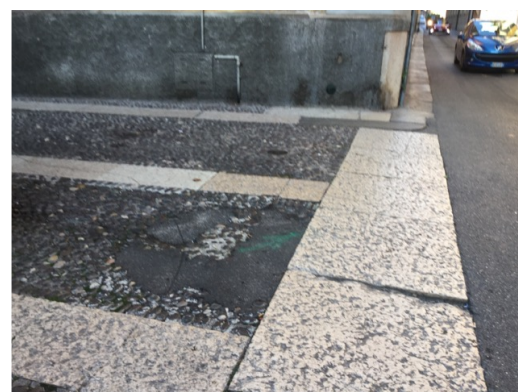
Foto del rilievo

Criticità

Assenza di attraversamento
pedonale a raso

Nuova realizzazione di attraversamento pedonale **a raso**, tramite adeguamento dei raccordi al percorso pedonale esistente e inserimento di segnaletica tattile a pavimento (segnale pericolo valicabile) ad evidenziare la delimitazione tra sede pedonale e carrabile; realizzazione di zebraure di larghezza minima 250 cm. La pavimentazione utilizzata nell'attraversamento, sarà la medesima già presente.

Occorre fare una buona rasatura della finitura superficiale per evitare di creare altre criticità sulla pavimentazione derivanti da diverse sovrapposizioni di bitume, pessimi raccordi con l'impiantistica sotterranea.
