**S. ANASTASIA, C.SO****0867**

## Descrizione prestazionale dell'intervento

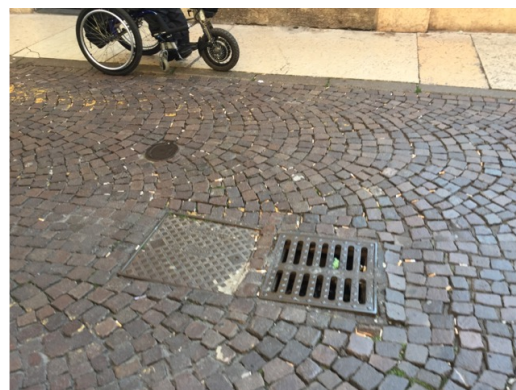
## Foto del rilievo

Pavimentazione in pietra/marmo  
**dissestata per la presenza di  
pozzetto/chiusino**

Adeguamento tramite realizzazione di **raccordo con pavimentazione in pietra/marmo** posata su letto di posa in malta cementizia, tale da rendere il piano di calpestio perfettamente complanare.

Materiale suggerito: **Porfido cubetto 8x8**
