PIETA' VECCHIA, VIA

0959

Descrizione prestazionale dell'intervento

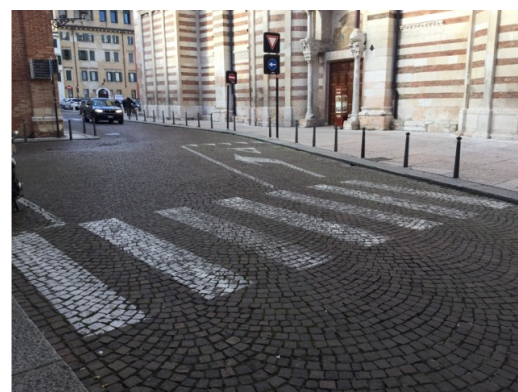
Foto del rilievo

Criticità

Assenza di attraversamento
pedonale a raso

Nuova realizzazione di attraversamento pedonale **a raso**, tramite adeguamento dei raccordi al percorso pedonale esistente e inserimento di segnaletica tattile a pavimento (segnale pericolo valicabile) ad evidenziare la delimitazione tra sede pedonale e carrabile; realizzazione di zebrature di larghezza minima 250 cm. La pavimentazione utilizzata nell'attraversamento, sarà la medesima già presente.

Occorre fare una buona rasatura della finitura superficiale per evitare di creare altre criticità sulla pavimentazione derivanti da diverse sovrapposizioni di bitume, pessimi raccordi con l'impiantistica sotterranea.

Materiale suggerito: **Porfido cubetto 8x8**
