S. ANASTASIA, C.SO

0904

Descrizione prestazionale dell'intervento

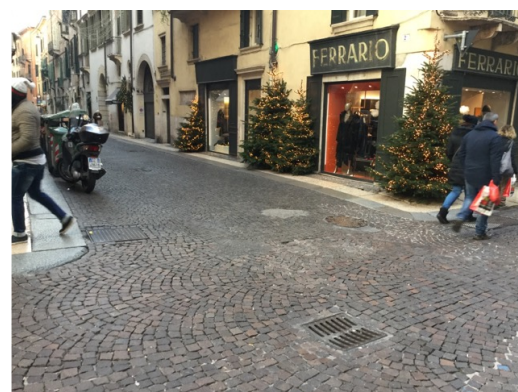
Foto del rilievo

Criticità

Assenza di attraversamento
pedonale a raso

Nuova realizzazione di attraversamento pedonale **a raso**, tramite adeguamento dei raccordi al percorso pedonale esistente e inserimento di segnaletica tattile a pavimento (segnale pericolo valicabile) ad evidenziare la delimitazione tra sede pedonale e carrabile; realizzazione di zebraure di larghezza minima 250 cm. La pavimentazione utilizzata nell'attraversamento, sarà la medesima già presente.

Occorre fare una buona rasatura della finitura superficiale per evitare di creare altre criticità sulla pavimentazione derivanti da diverse sovrapposizioni di bitume, pessimi raccordi con l'impiantistica sotterranea.

Materiale suggerito: **Porfido cubetto 8x8**
