BROILO, P.ZZA

0977

Descrizione prestazionale dell'intervento

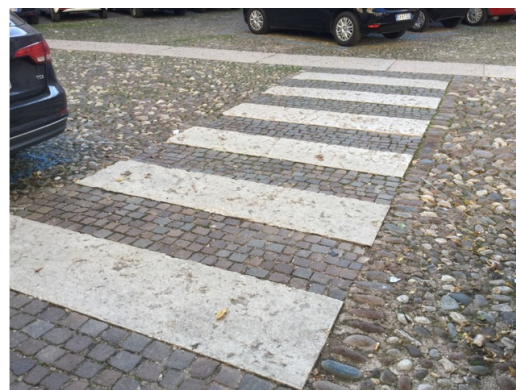
Foto del rilievo

Criticità

Assenza di attraversamento
pedonale a raso

Nuova realizzazione di attraversamento pedonale **a raso**, tramite adeguamento dei raccordi al percorso pedonale esistente e inserimento di segnaletica tattile a pavimento (segnale pericolo valicabile) ad evidenziare la delimitazione tra sede pedonale e carrabile; realizzazione di zebraure di larghezza minima 250 cm. La pavimentazione utilizzata nell'attraversamento, sarà la medesima già presente.

Occorre fare una buona rasatura della finitura superficiale per evitare di creare altre criticità sulla pavimentazione derivanti da diverse sovrapposizioni di bitume, pessimi raccordi con l'impiantistica sotterranea.

Materiale suggerito: **Pietra di Prun**
