# PIETA' VECCHIA, VIA

**0965**

## Descrizione prestazionale dell'intervento

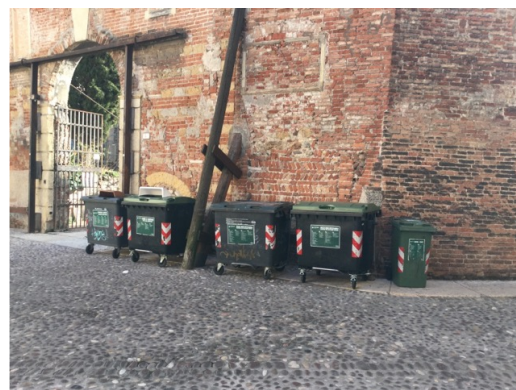
## Foto del rilievo

Ostacolo costituito da **cassonetto della spazzatura**

Pur consigliando lo spostamento dei cassonetti per la raccolta dei rifiuti si fa notare che il muro di confine con il percorso pedonale presenta dei contrafforti in legno per sostenere il muro stesso il percorso in questo modo risulta comunque inaccessibile l'unica soluzione è quella di passare sul lato opposto verso il quale il muro presenta un percorso pedonale accessibile

Ricollocazione dell'oggetto esistente lasciando un **passaggio netto** per i pedoni di almeno **cm 120** in larghezza.

Accertarsi più volte che il cassonetto resti nello spazio assegnato.
