# SABBIONAIA, V.LO

# 0967

## Descrizione prestazionale dell'intervento

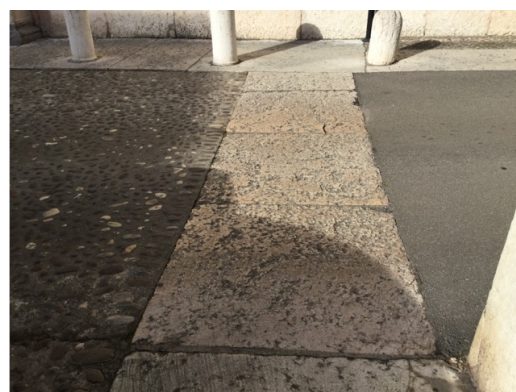
## Foto del rilievo

**Assenza di attraversamento**  
pedonale a raso

**Nuova realizzazione** di attraversamento pedonale **a raso**, tramite adeguamento dei raccordi al percorso pedonale esistente e inserimento di segnaletica tattile a pavimento (segnale pericolo valicabile) ad evidenziare la delimitazione tra sede pedonale e carrabile; realizzazione di zebraure di larghezza minima 250 cm. La pavimentazione utilizzata nell'attraversamento, sarà la medesima già presente.

Occorre fare una buona rasatura della finitura superficiale per evitare di creare altre criticità sulla pavimentazione derivanti da diverse sovrapposizioni di bitume, pessimi raccordi con l'impiantistica sotterranea.
