PIETA' VECCHIA, VIA

Descrizione prestazionale dell'intervento

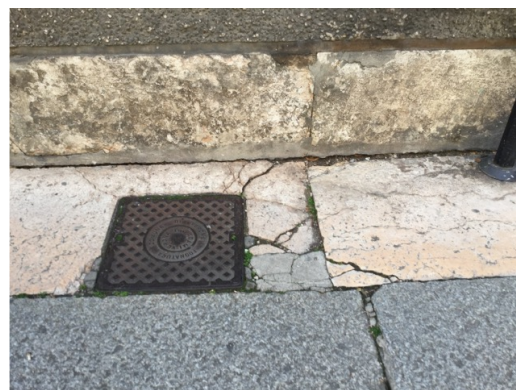
Foto del rilievo

Criticità

Presenza di sconnessioni, buche isolate, deformazioni della pavimentazione esistente, assenza di porzioni di essa.

Adeguamento della pavimentazione dissestata tramite **demolizione e rifacimento del tappetino d'usura o sostituzione di parte di essa**, con finitura tale da rendere il piano di calpestio perfettamente complanare e raccordato adeguatamente alla pavimentazione esistente.

Occorre fare una buona rasatura della finitura superficiale per evitare di creare altre criticità sulla pavimentazione per le persone con difficoltà motorie.

Materiale suggerito: **Pietra di Prun**
