MERCATO VECCHIO, C.LE DEL

0923

Descrizione prestazionale dell'intervento

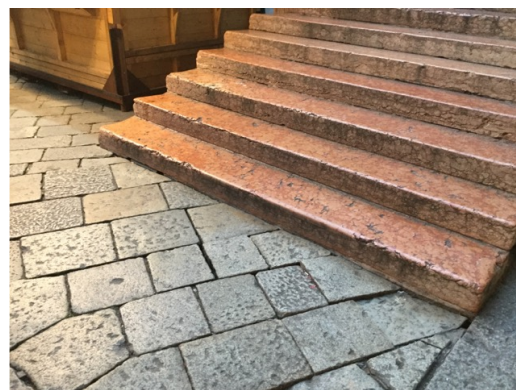
Foto del rilievo

Criticità

Inadeguatezza di segnalazione tattile per non vedenti

Trattasi della scala della ragione è il palazzo della ragione si prevede l'inserimento di segnale tattile una pavimento per evidenziare la presenza della scala

Intercettazione dell'attraversamento pedonale attraverso la **collocazione di adeguata segnaletica tattile sul marciapiede**.
Se non vi è semaforo, sarà sufficiente sbarrare il marciapiede, all'altezza del centro della zona zebra, con il Codice di DIREZIONE RETTILINEA che terminerà 40 cm prima del confine fra scivolo e zona carrabile con il Codice di PERICOLO VALICABILE che deve coprire tutta la luce dello scivolo.

Materiale suggerito: **Tipo LogesVetEvolution**
