MAZZANTI, VIA

N. Intervento

0913

Descrizione prestazionale dell'intervento

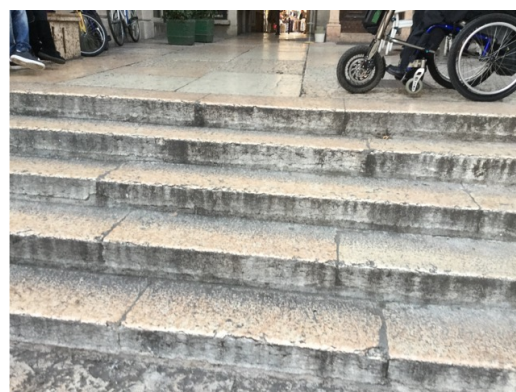
Foto del rilievo

Criticità

Difficoltà di **percezione** di una differenza di quota

Evidenziazione cromatica di serie di gradini, tramite inserimento di fascia cromaticamente distinta dalla superficie, di larghezza minima 10 cm, sulle pedate dei gradini.
