PONTE PIETRA, VIA

0998

Descrizione prestazionale dell'intervento

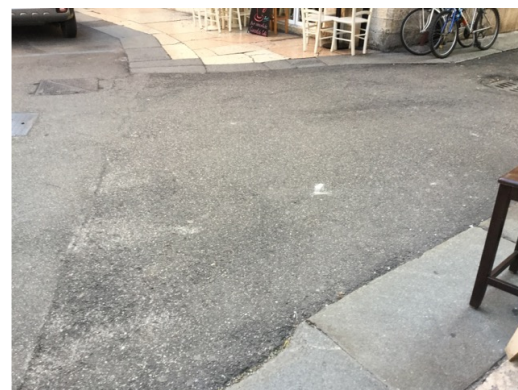
Foto del rilievo

Criticità

Assenza di attraversamento
pedonale a raso

Nuova realizzazione di attraversamento pedonale **a raso**, tramite adeguamento dei raccordi al percorso pedonale esistente e inserimento di segnaletica tattile a pavimento (segnale pericolo valicabile) ad evidenziare la delimitazione tra sede pedonale e carrabile; realizzazione di zebraure di larghezza minima 250 cm. La pavimentazione utilizzata nell'attraversamento, sarà la medesima già presente.

Occorre fare una buona rasatura della finitura superficiale per evitare di creare altre criticità sulla pavimentazione derivanti da diverse sovrapposizioni di bitume, pessimi raccordi con l'impiantistica sotterranea.
