DUOMO, P.ZZA

Descrizione prestazionale dell'intervento

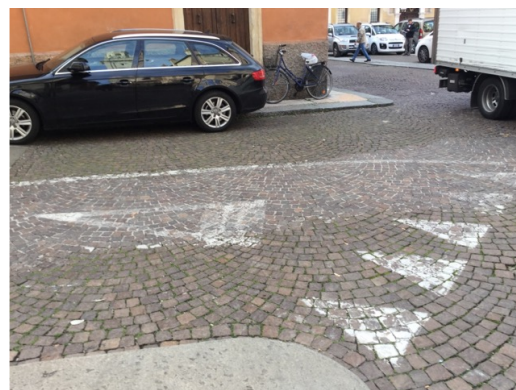
Foto del rilievo

Criticità

Assenza di attraversamento
pedonale a raso

Presenza di gradini di circa 5/8 cm ambo i lati della strada

Nuova realizzazione di attraversamento pedonale **a raso**, tramite adeguamento dei raccordi al percorso pedonale esistente e inserimento di segnaletica tattile a pavimento (segnale pericolo valicabile) ad evidenziare la delimitazione tra sede pedonale e carrabile; realizzazione di zebraure di larghezza minima 250 cm. La pavimentazione utilizzata nell'attraversamento, sarà la medesima già presente.

Occorre fare una buona rasatura della finitura superficiale per evitare di creare altre criticità sulla pavimentazione derivanti da diverse sovrapposizioni di bitume, pessimi raccordi con l'impiantistica sotterranea.

Materiale suggerito: **Porfido cubetto 8x8**
