# INDIPENDENZA, P.ZZA

N. Intervento

**0929**

## Descrizione prestazionale dell'intervento

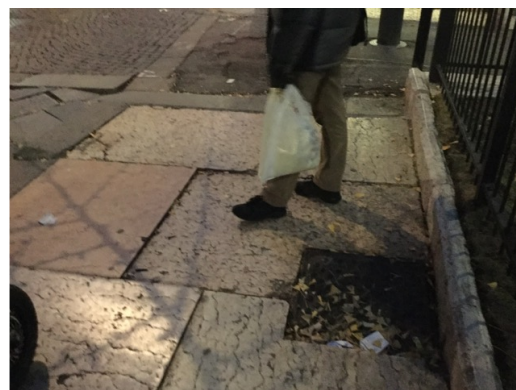
## Foto del rilievo

**Presenza di sconnessioni**, buche isolate, deformazioni della pavimentazione esistente, assenza di porzioni di essa.

Adeguamento della pavimentazione dissestata tramite **demolizione e rifacimento del tappetino d'usura o sostituzione di parte di essa**, con finitura tale da rendere il piano di calpestio perfettamente complanare e raccordato adeguatamente alla pavimentazione esistente.

Occorre fare una buona rasatura della finitura superficiale per evitare di creare altre criticità sulla pavimentazione per le persone con difficoltà motorie.
