SABBIONAIA, V.LO

N. Intervento

0975

Data del sopralluogo: 27/06/2018

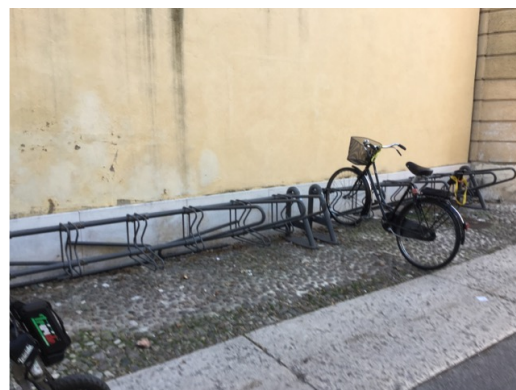
Foto del rilievo

Ostacolo costituito da rastrelliera per sosta cicli e motocicli

In questo caso la rastrelliera pur essendo posizionata al di fuori del percorso pedonale è in una posizione che con le biciclette parcheggiate invadono il percorso pedonale

Eliminare l'oggetto che costituisce barriera al passaggio pedonale.
