# FONTANELLE DUOMO, V.LO

N. Intervento

**0997**

## Descrizione prestazionale dell'intervento

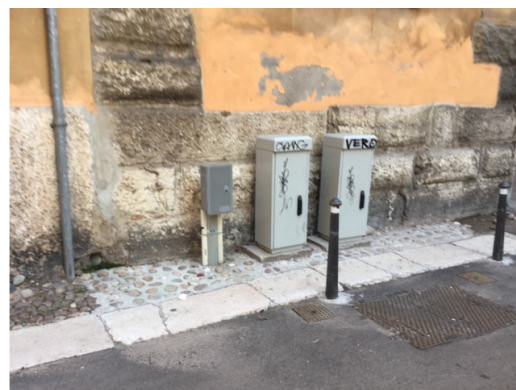
## Foto del rilievo

Ostacolo sporgente dal muro: **da proteggere**

Gli ostacoli in questione sono rappresentati da tre colonnine due presumibilmente dell'Enel o della Telecom e una certamente della Telecom sono posizionate lungo il percorso pedonale riducono la larghezza del percorso pedonale avevo una misura inferiore ai 90 cm bisognerà quantificare il costo economico per la ricollocazione lo spostamento o le

Protezione dell'ostacolo attraverso l'**inserimento di struttura appoggiata al pavimento** atta a garantire sicurezza e protezione antiurto. Con totale assenza di spigoli vivi e fissaggi a parete con clip di sicurezza anch'esse smussate e arrotondate. Nel caso la struttura sia costituita da ringhiera le sbarre verticali dovranno essere collocate a distanza inferiore a 10 cm l'una dall'altra per impedire l'attraversamento della barriera di protezione.
