MERCATO VECCHIO, C.LE DEL

Descrizione prestazionale dell'intervento

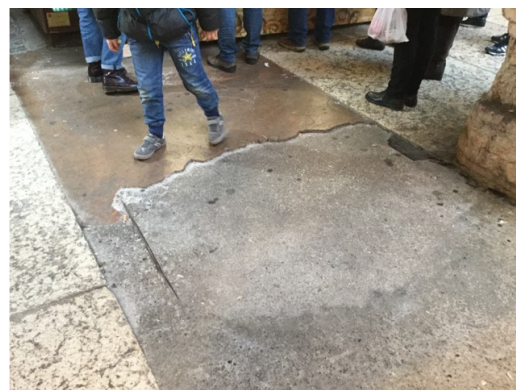
Foto del rilievo

Criticità

Presenza di sconnessioni, buche isolate, deformazioni della pavimentazione esistente, assenza di porzioni di essa.

Adeguamento della pavimentazione dissestata tramite **demolizione e rifacimento del tappetino d'usura o sostituzione di parte di essa**, con finitura tale da rendere il piano di calpestio perfettamente complanare e raccordato adeguatamente alla pavimentazione esistente.

Occorre fare una buona rasatura della finitura superficiale per evitare di creare altre criticità sulla pavimentazione per le persone con difficoltà motorie.

Materiale suggerito: **Conglomerato cementizio**
