DUOMO, P.ZZA

0946

Descrizione prestazionale dell'intervento

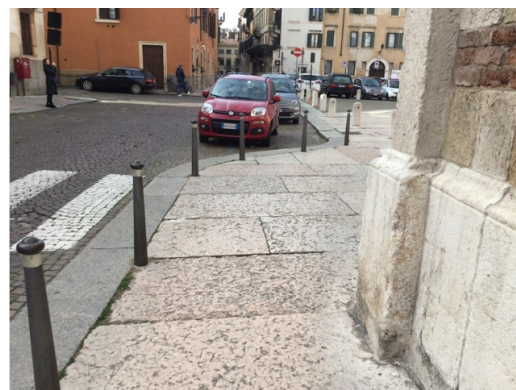
Foto del rilievo

Criticità

Inadeguatezza di segnalazione tattile per non vedenti

Intercettazione dell'attraversamento pedonale attraverso la **collocazione di adeguata segnaletica tattile sul marciapiede**.
Se non vi è semaforo, sarà sufficiente sbarrare il marciapiede, all'altezza del centro della zona zebra, con il Codice di DIREZIONE RETTILINEA che terminerà 40 cm prima del confine fra scivolo e zona carrabile con il Codice di PERICOLO VALICABILE che deve coprire tutta la luce dello scivolo.

Materiale suggerito: **Tipo LogesVetEvolution**
