## DUOMO, V.LO

Descrizione prestazionale dell'intervento

**Rialzo della sede stradale sino alla quota del cordolo del marciapiede, al fine di favorire la continuità della direzione pedonale facilitando l'attraversamento dei pedoni sull'altro lato della strada.**

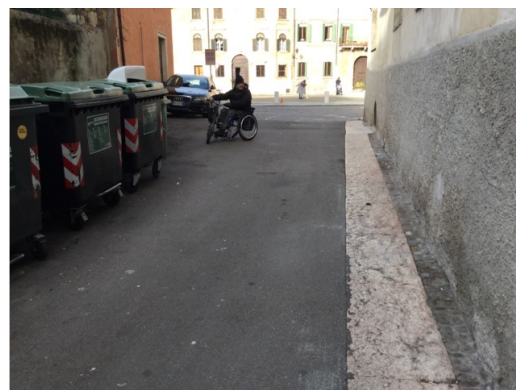
Foto del rilievo

Criticità

**Marciapiede di dimensioni ridotte.**

La necessità è data dal garantire la continuità della direzione in situazioni in cui il marciapiede rialzato ha larghezze inferiori a cm. 75. La stessa soluzione si adotta anche nel caso di ingresso a vicoli ed, in ogni caso, in area Z.T.L. o pedonale.

La pavimentazione utilizzata, sarà la medesima già presente.

Occorre fare una buona rasatura della finitura superficiale per evitare di creare altre criticità sulla pavimentazione derivanti da diverse sovrapposizioni di bitume, pessimi raccordi con l'impiantistica sotterranea.
