FONTANELLE DUOMO, V.LO

Descrizione prestazionale dell'intervento

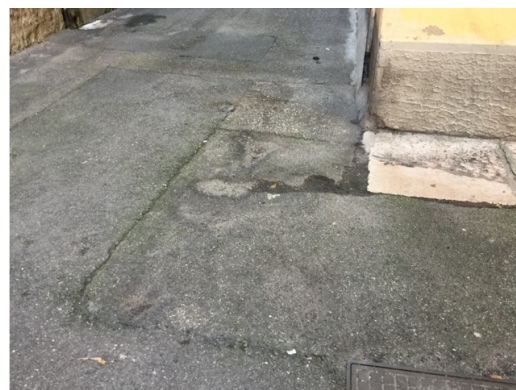
Foto del rilievo

Criticità

Presenza di sconnessioni, buche isolate, deformazioni della pavimentazione esistente, assenza di porzioni di essa.

Adeguamento della pavimentazione dissestata tramite **demolizione e rifacimento del tappetino d'usura o sostituzione di parte di essa**, con finitura tale da rendere il piano di calpestio perfettamente complanare e raccordato adeguatamente alla pavimentazione esistente.

Occorre fare una buona rasatura della finitura superficiale per evitare di creare altre criticità sulla pavimentazione per le persone con difficoltà motorie.

Materiale suggerito: **Asfalto**
