BROILO, P.ZZA

0978

Descrizione prestazionale dell'intervento

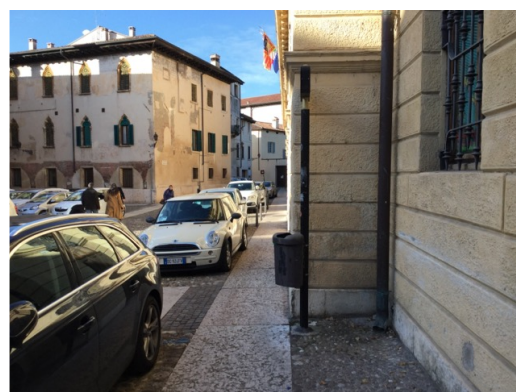
Foto del rilievo

Criticità

Ostacolo costituito da **cestino getta rifiuti**

Ricollocare il cestino getta rifiuti verso il margine esterno o interno, qualora possibile, del percorso pedonale in modo da non costituire intralcio per le persone non vedenti e sub vedenti o persone anziane accompagnate.
