BROILO, P.ZZA

N. Intervento

0976

Descrizione prestazionale dell'intervento

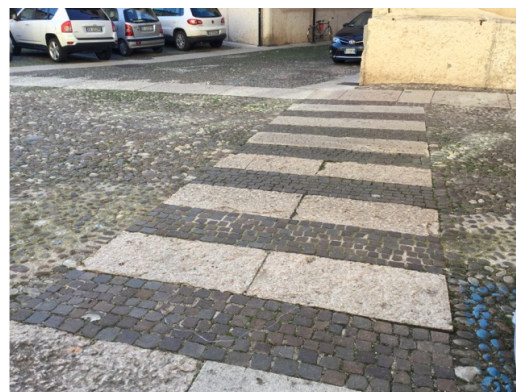
Foto del rilievo

Criticità

Assenza di attraversamento
pedonale a raso

Nuova realizzazione di attraversamento pedonale **a raso**, tramite adeguamento dei raccordi al percorso pedonale esistente e inserimento di segnaletica tattile a pavimento (segnale pericolo valicabile) ad evidenziare la delimitazione tra sede pedonale e carrabile; realizzazione di zebraure di larghezza minima 250 cm. La pavimentazione utilizzata nell'attraversamento, sarà la medesima già presente.

Occorre fare una buona rasatura della finitura superficiale per evitare di creare altre criticità sulla pavimentazione derivanti da diverse sovrapposizioni di bitume, pessimi raccordi con l'impiantistica sotterranea.
