DUOMO, P.ZZA

N. Intervento

0944

Descrizione prestazionale dell'intervento

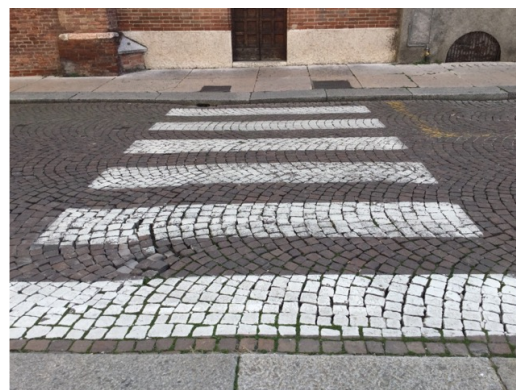
Foto del rilievo

Criticità

Assenza di attraversamento
pedonale a raso

Presenza di gradini di circa 5/8 cm ambo i lati della strada

Nuova realizzazione di attraversamento pedonale **a raso**, tramite adeguamento dei raccordi al percorso pedonale esistente e inserimento di segnaletica tattile a pavimento (segnale pericolo valicabile) ad evidenziare la delimitazione tra sede pedonale e carrabile; realizzazione di zebraure di larghezza minima 250 cm. La pavimentazione utilizzata nell'attraversamento, sarà la medesima già presente.

Occorre fare una buona rasatura della finitura superficiale per evitare di creare altre criticità sulla pavimentazione derivanti da diverse sovrapposizioni di bitume, pessimi raccordi con l'impiantistica sotterranea.

Materiale suggerito: **Porfido cubetto 8x8**
