BRA', P.ZZA

2858

Descrizione prestazionale dell'intervento

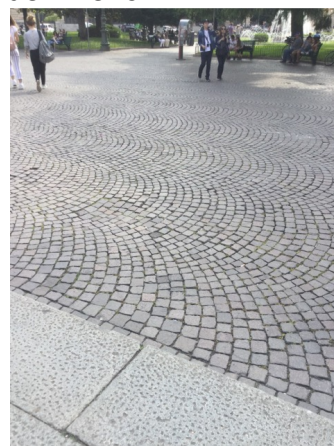
Foto del rilievo

Criticità

Assenza di segnalazione **tattilo-plantare** come linea guida all'orientamento delle persone non vedenti

Inserimento di segnalazione tattile costituita da fascia di larghezza 60 cm trattata a **righe parallele** con funzione di orientamento (in caso di spazi aperti, piazze, attraversamenti obliqui o percorsi eccessivamente larghi).

Il materiale da utilizzarsi deve essere consono al contesto in cui si trova. Sono da evitarsi materiali in gomma incollati ma bensì piastrelle di ceramica, pietra lavorata in superficie o materiale autobloccante.

Intervento affiancato al cordolo di granito. Spostare alcuni supporti pubblicitari dal percorso tattile.

Materiale suggerito: **Tipo LogesVetEvolution PVC**
