PONTIERE, VIA DEL

2801

Descrizione prestazionale dell'intervento

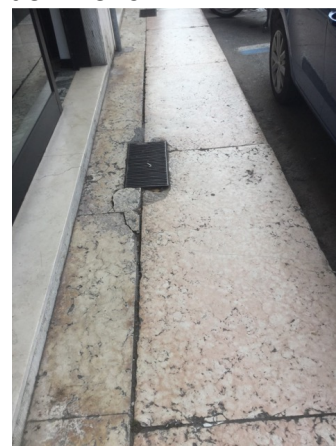
Foto del rilievo

Criticità

Pavimentazione con **sconnessioni dovute alle fugature**

Rifacimento della fugatura tramite asportazione materiale eventualmente sporgente e ripristino materiale dove mancante, con stilatura adeguata al fine di ottenere perfetta complanarietà tra gli elementi costituenti la pavimentazione.

Occorre fare una buona rasatura della finitura superficiale (attraverso la compattazione e la rullatura del materiale) per evitare di creare altre criticità sulla pavimentazione per le persone con difficoltà motorie. Ovvero non creare spessori e fonti di inciampo.

Materiale suggerito: **Furgatura in sabbia e cemento**
