PONTIERE, VIA DEL

2806

Descrizione prestazionale dell'intervento

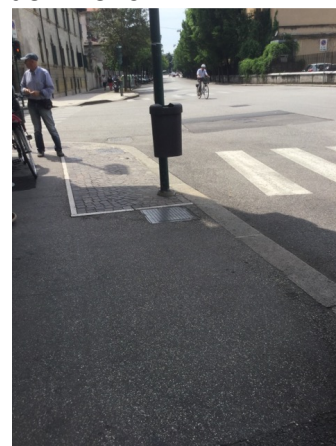
Foto del rilievo

Ostacolo costituito da **cestino getta rifiuti**

Ricollocare il cestino getta rifiuti verso il margine esterno o interno, qualora possibile, del percorso pedonale in modo da non costituire intralcio per le persone non vedenti e sub vedenti o persone anziane accompagnate.
