CAPULETI, L.GE

2812

Descrizione prestazionale dell'intervento

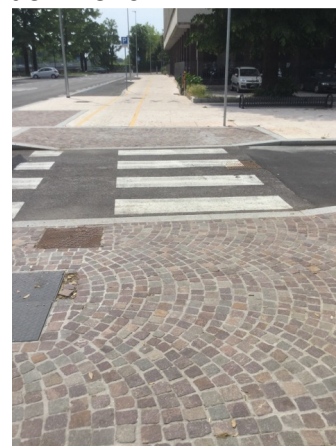
Foto del rilievo

Criticità

Assenza di segnalazione **tattilo-plantare** come linea guida all'orientamento delle persone non vedenti

Inserimento di segnalazione tattile costituita da fascia di larghezza 60 cm trattata a **righe parallele** con funzione di orientamento (in caso di spazi aperti, piazze, attraversamenti obliqui o percorsi eccessivamente larghi).

Il materiale da utilizzarsi deve essere consono al contesto in cui si trova. Sono da evitarsi materiali in gomma incollati ma bensì piastrelle di ceramica, pietra lavorata in superficie o materiale autobloccante.

Materiale suggerito: **Tipo LogesVetEvolution PVC**
