## DA PORTO, VIA LUIGI

**2826**

### Descrizione prestazionale dell'intervento

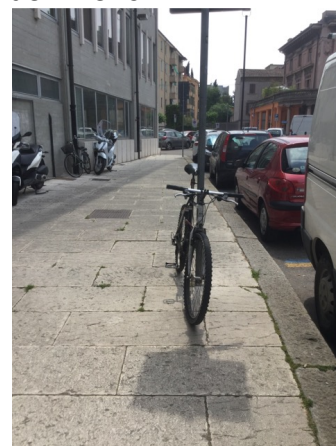
### Foto del rilievo

### Criticità

Ostacolo costituito da base fissa a corredo di indicazione **segnaletica o cartello pubblicitario o cartello di fermata autobus**

**Ricollocare** il supporto verticale verso il margine esterno o interno, qualora possibile, del percorso pedonale in modo da non costituire intralcio per le persone non vedenti e ipovedenti o persone anziane accompagnate.
